Sex merki um að kominn sé tími til að skipta um glóðarkerti

29. janúar 2020 | Grein

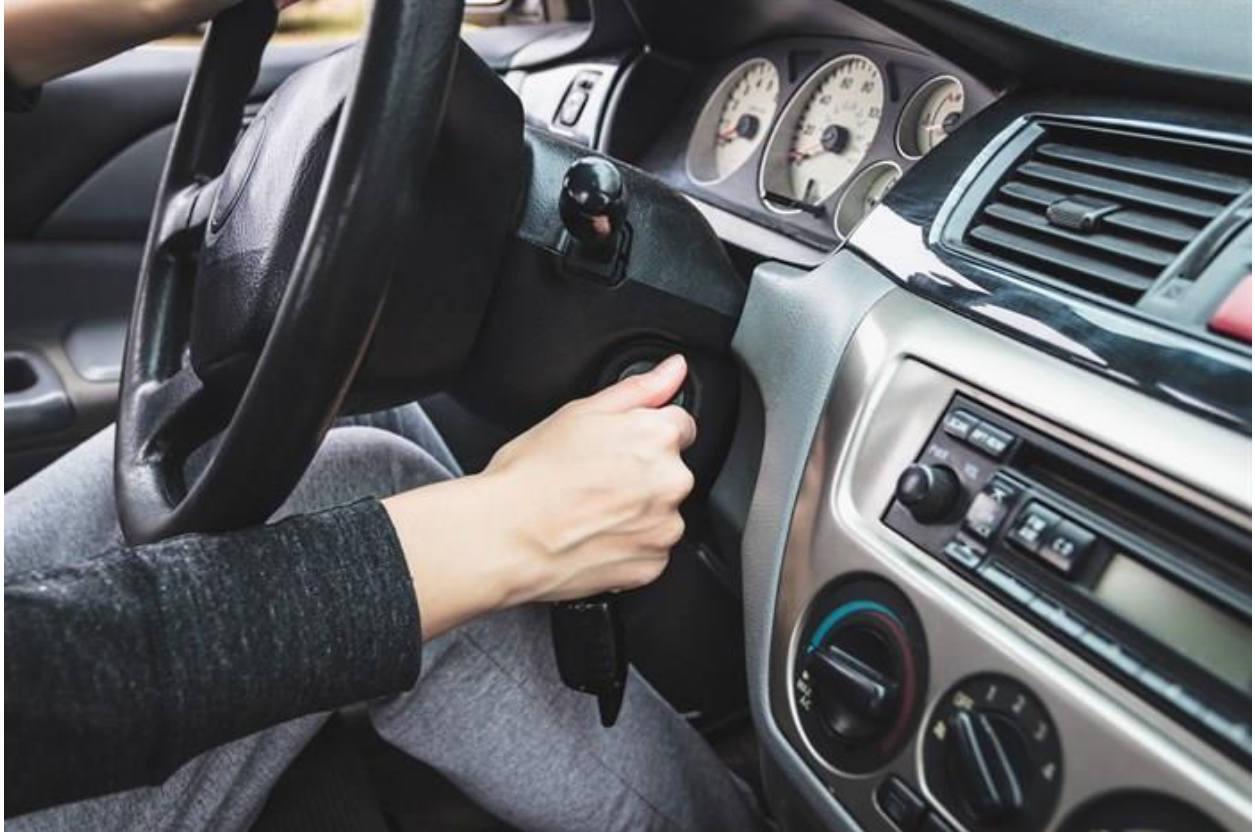
Eitthvað er að: Viðvörðunarljós vélarinnar

Viðvörðunarljós vélarinnar á mælaborðinu er oft fyrsta vísbendingin um að eitthvað sé að. Fara ætti með ökutæki sem sýna þetta ljós á viðurkennt verkstæði til viðeigandi greiningar og þjónustu eins fljótt og auðið er. Viðvörðunarljós vélarinnar getur kviknað af nokkrum ástæðum bilunar – hér að neðan útlistum við hvaða vísbendingar benda til bilunar í glóðarkertum.

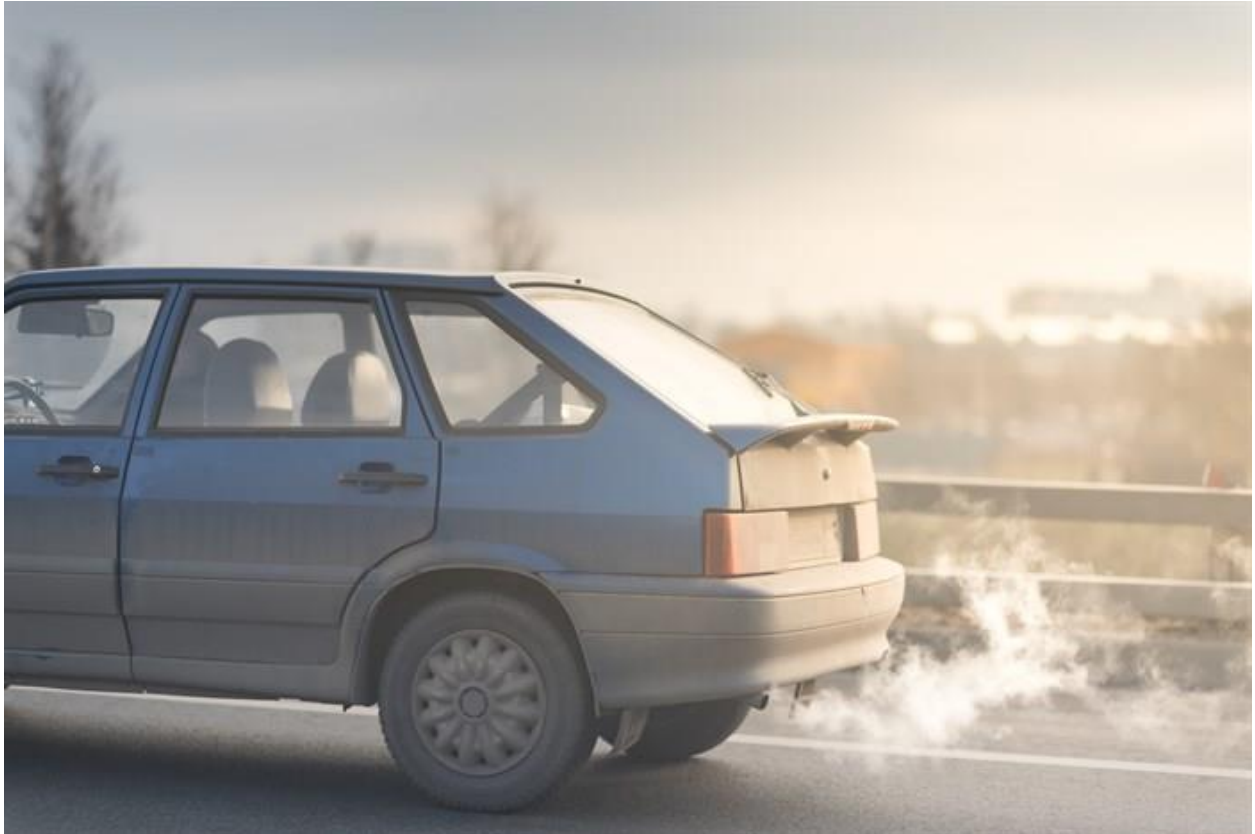
2. Gangtruflanir í vél

Brunaferlið í dísilvélum krefst háa þjöppunarhlutfalls, eldsneytisinnspýtingar á réttum tíma og í réttu magni. Þetta kveikir í dísileldsneytinu og leiðir til brennslu. Gangtruflanir geta orðið vegna vandamála af völdum lélegra gæða eldsneytis, þjöppunar og eldsneytisinnspýtingar.

Hitinn í brunaholinu kemur frá þrýstingi við þjöppun og hita frá glóðarkerti. Hann þarf að ná a.m.k. 232°C / 450°F til að kveiking eigi sér stað. Ef glóðarkertin eru biluð nær vélarholið ekki nauðsynlegu hitastigi.

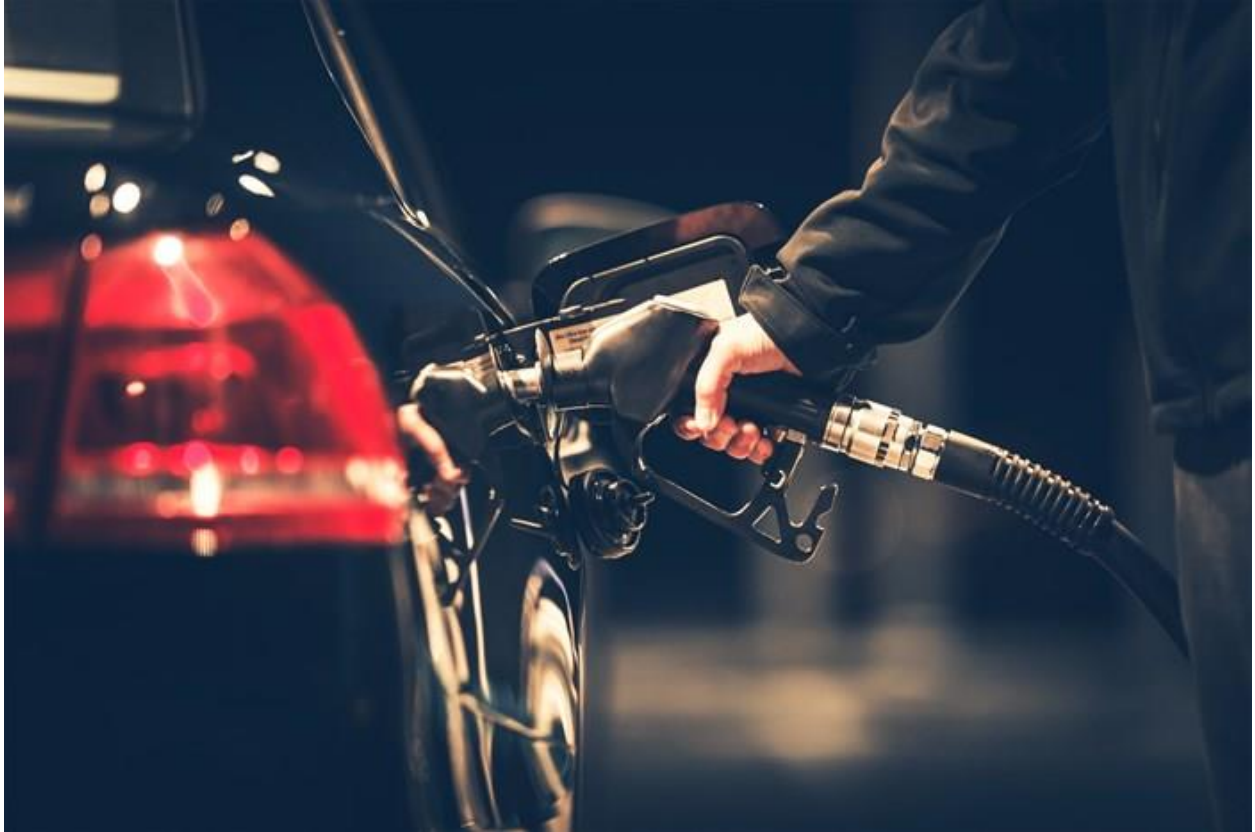
3. Ójafn lausagangur

Ef eitt eða fleiri glóðarkerti eru útblunnin, kolefnismenguð eða skemmd, þá verður stöðugt erfiðara að ræsa vélina þar sem hitastig fellur og lausagangur verður ójafn og það myndast hvítur útblástursreykur í nokkrar mínútur eftir að ræsing hefur loksins tekist. Ef öll glóðarkertin eru brunnin á endunum skaltu athuga tímasetningu eldsneytisinnspýtingarinnar.

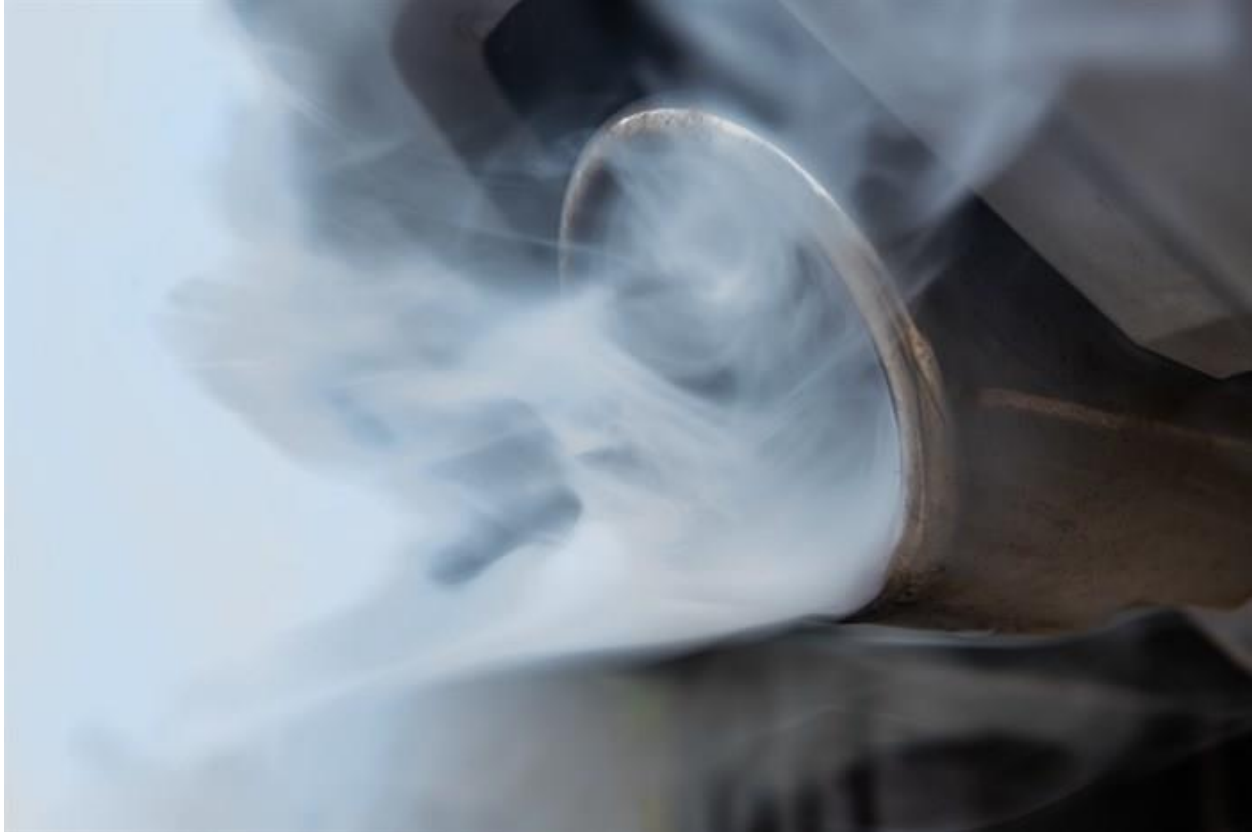
5. Hvítur reykur

Venjulega verður vart við hvítan reyk þegar hiti er ekki nægilegur til að brenna eldsneytinu. Óbrenndu eldsneytisagnirnar ferðast út um púströrið sem reykur og dæmigert er að þær myndi sterka eldsneytislykt. Það er ekki óalgengt að sjá hvítan reyk frá útblæstrinum í köldu veðri, þar til vélin hefur hitnað.

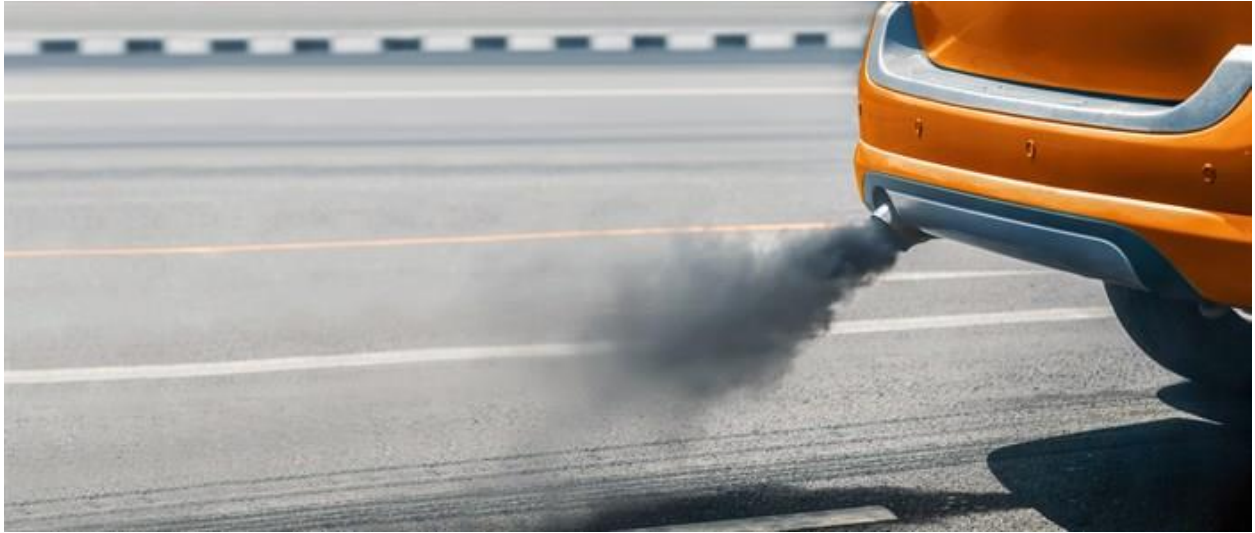
Skemmd glóðarkerti eða biluð stjórneining glóðarkerta geta valdið hvítum reyk við ræsingu vélar. Það geta líka verið margar fleiri ástæður fyrir óhóflega miklum hvítum reyk, þ.m.t. lítill snúningshraði vélar, lítil þjöppun og loft í eldsneytiskerfinu. Ef hvítur reykur er ennþá sýnilegur þegar vélin hefur hitnað upp gæti vélin verið með einn eða fleiri gallaða innsprautunarloka, tímasetning innsprautunar gæti verið of sein eða innsprautunardælan orðin slitin.
